**Diagnóstico, Levantamento e Controlo de Qualidade
em Estruturas e Fundações**

**EDIFÍCIO SITO NA AV. DAS FORÇAS
ARMADAS, N.º34, EM LISBOA**

**ESTUDO PRELIMINAR SOBRE
AS ANOMALIAS EXISTENTES NO EDIFÍCIO,
TENDO EM VISTA A DEFINIÇÃO DA ESTRATÉGIA
DE INTERVENÇÃO ADEQUADA**

Processo N.º: 1758/00

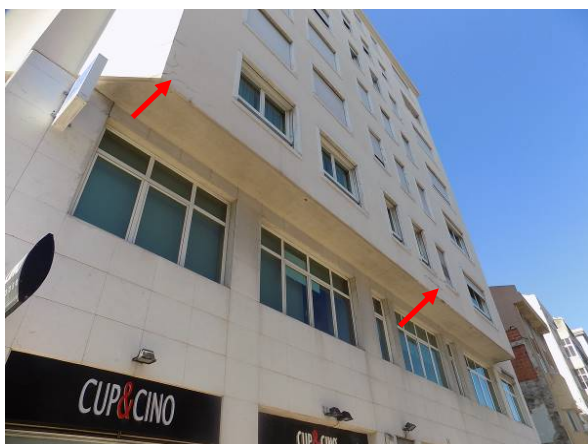
Fig. 2 – Levantamento de anomalias. Vista parcial da fachada principal (alçado sul) com fissuração mapeada e fissuras com orientação bem definida em zona corrente de alvenaria de tijolo.

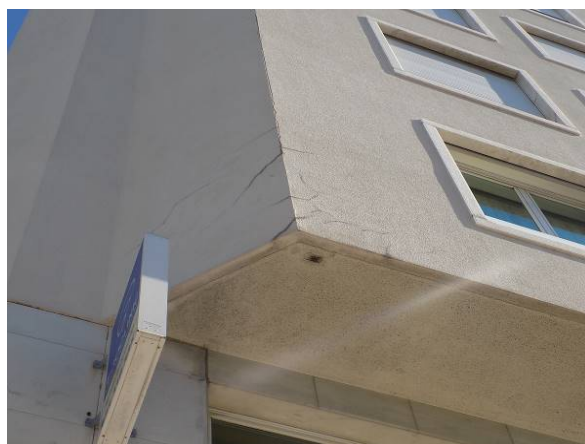
- Fissuração mapeada pontual em zona corrente de alvenaria de tijolo, ver figura 3 do anexo II.
- Fissuras, dispersas e aleatórias, no revestimento em reboco da parede de fachada poente e no muro do terraço tardoz, ao nível do 2º andar, em zona corrente de alvenaria de tijolo, ver figuras 12, 13 e 17 do anexo II.

Fig. 3 – Idem. Idem. Pormenor da fachada com fissuração predominantemente horizontal em zona corrente de alvenaria de tijolo.

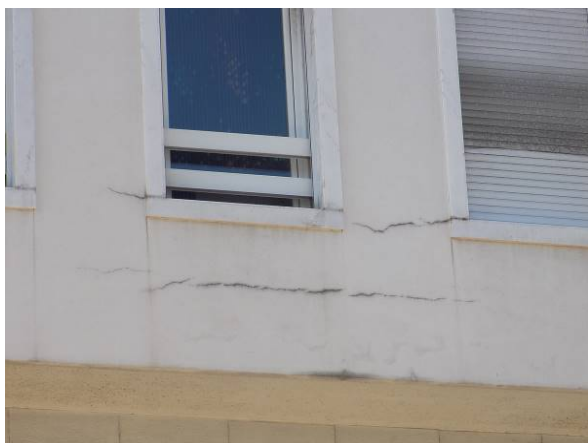
Fig. 4 - Idem. Idem. Fissuras com orientação horizontal em zona corrente de alvenaria de tijolo.

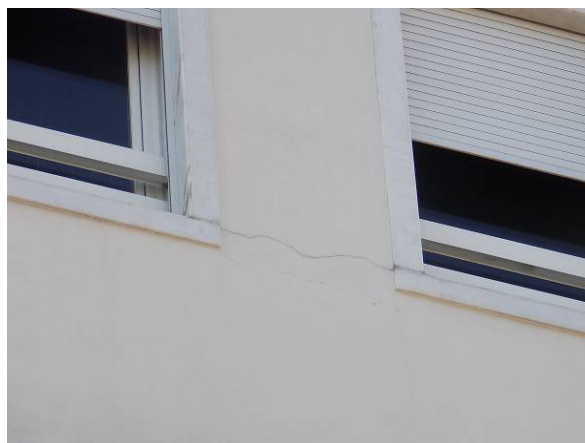
Fig. 5 – Idem. Idem. Outro exemplo de fissura com orientação horizontal em zona corrente de alvenaria de tijolo.

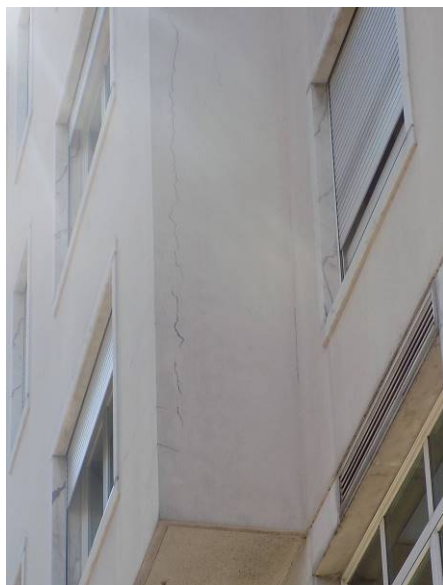
Fig. 6 – Idem. Idem. Fissuras com orientação vertical em zona corrente de alvenaria de tijolo.

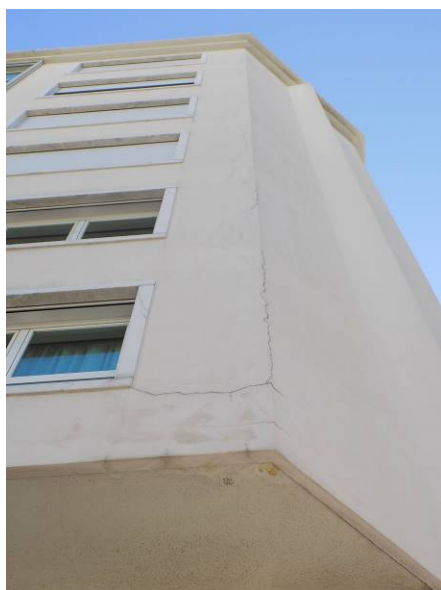
Fig. 10 – Idem. Idem. Fissuras com orientação bem definida em zona corrente de alvenaria de tijolo. Manchas, aparentemente, de humidade no revestimento em reboco junto às fissuras.

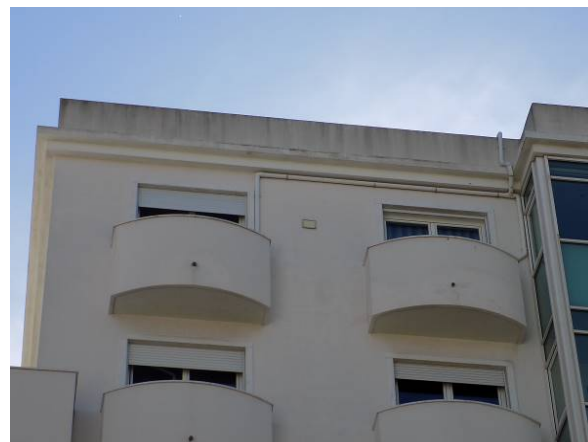
Fig. 11 – Idem. Idem. Manchas escuras de depósitos de sujidade no topo da fachada.

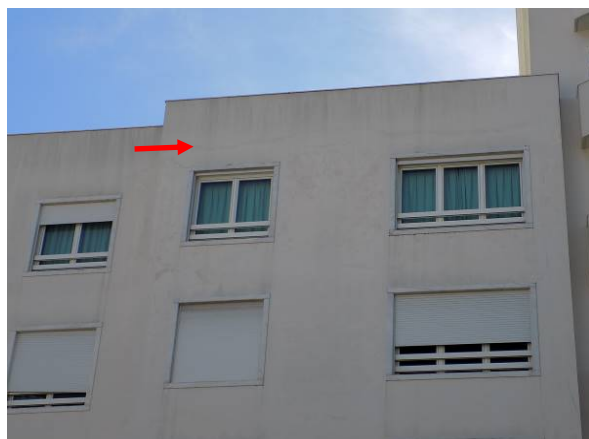
Fig. 12 - Idem. Idem. Fissuras com orientação bem definida em zona de transição de elementos de betão armado (laje) e alvenaria de tijolo (muro de platibanda do terraço). Manchas, aparentemente, de humidade no revestimento em reboco. Fissuras dispersas e aleatórias no revestimento em reboco da fachada em zona corrente de alvenaria de tijolo.

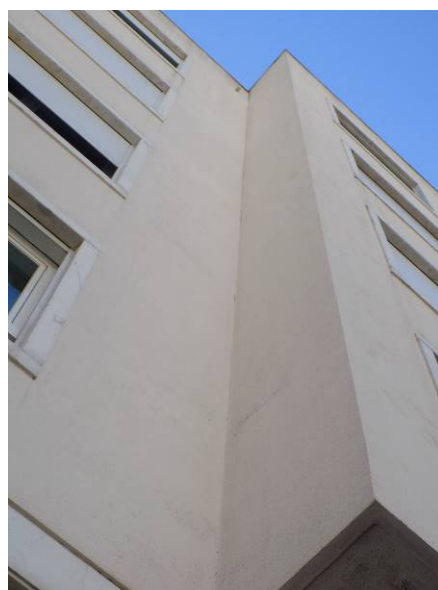
Fig. 15 - Idem. Idem. Fissuras com orientação horizontal, de abertura reduzida, no revestimento da parede de fachada em zona corrente de alvenaria de tijolo.

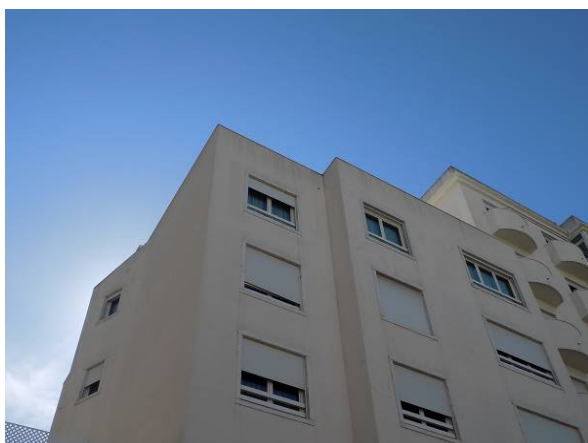
Fig. 16 - Idem. Idem Depósitos de sujidade no topo da fachada poente, lado norte.

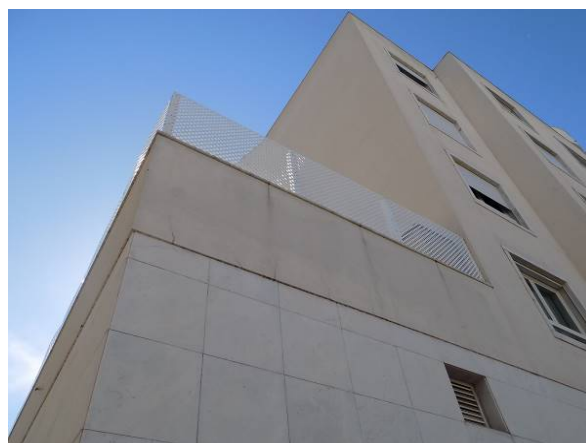
Fig. 17 - Idem. Idem. Fissuras dispersas e aleatórias no muro do terraço numa fração, ao nível 2º andar.

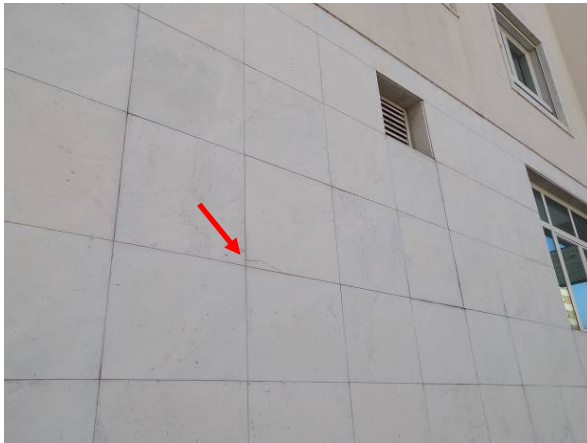
Fig. 18 – Idem. Idem. Fratura pontual de placas de pedra de revestimento da fachada. Manchas nas juntas entre as placas de pedra.

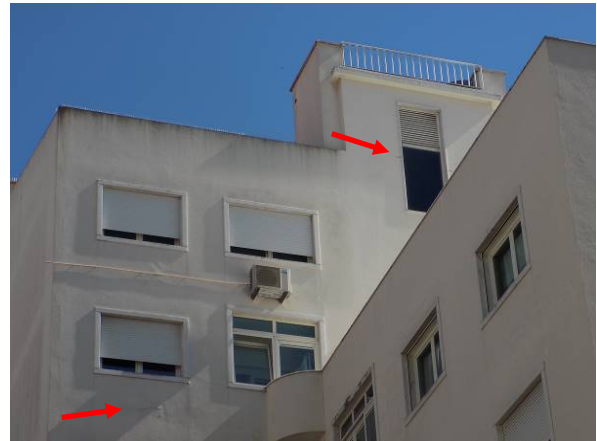
Fig. 21 – Idem. Idem. Depósitos de sujidade no topo da fachada tardoz (alçado norte). Fissuras pontuais na parede de fachada. Manchas e empolamento na pintura de revestimento.

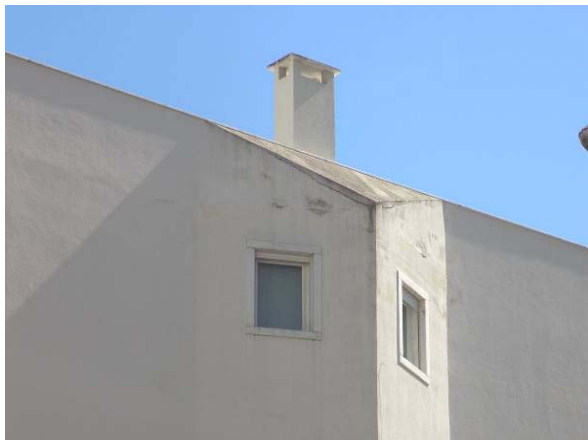
Fig. 22 – Idem. Idem. Depósito de sujidade no topo da fachada (zona de laje inclinada). Fissuras no topo da fachada e manchas, aparentemente, de humidade no revestimento em reboco e destacamento da pintura de revestimento da parede de fachada.

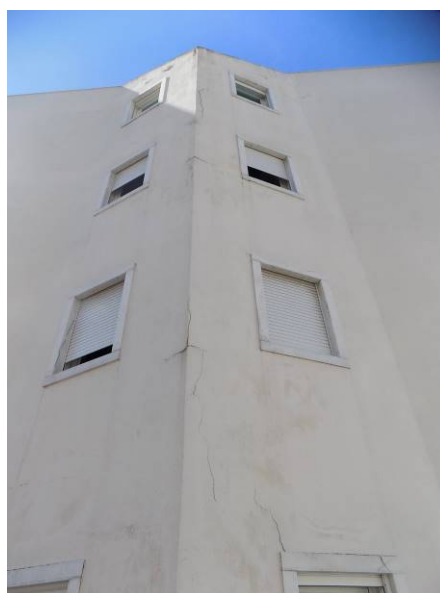
Fig. 23 - Idem. Idem. Fissuras com orientação bem definida em zona corrente de alvenaria de tijolo. Manchas, aparentemente, de humidade no revestimento em reboco da parede de fachada.

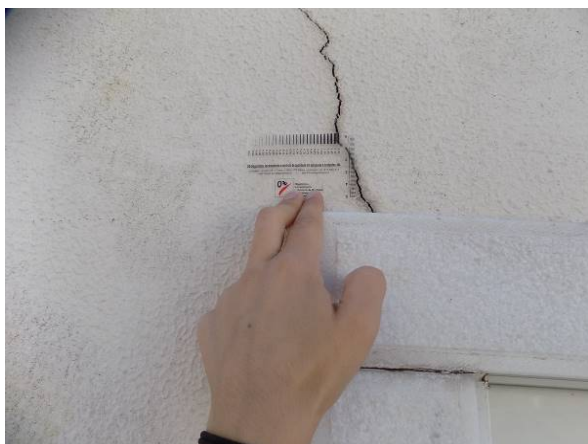
Fig. 24 - Idem. Idem. Idem. Medição da abertura duma fissura, superior a 1,50mm, sobre o vão.

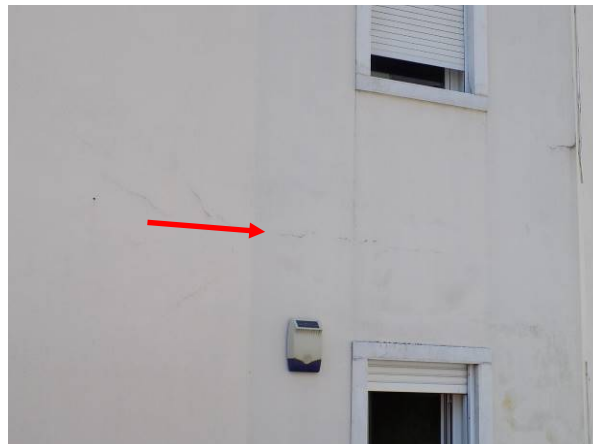
Fig. 25 - Idem. Idem. Fissura com orientação bem definida em zona de transição de elementos de betão armado (laje) e alvenaria de tijolo (parede de fachada). Manchas, aparentemente, de humidade no revestimento em reboco da parede de fachada.

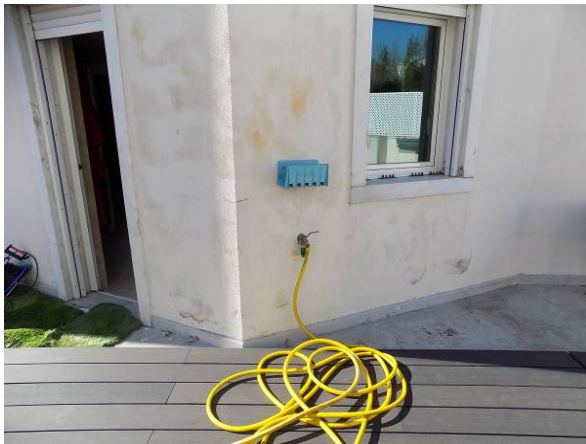
Fig. 26 – Idem. Idem. Manchas, aparentemente, de humidade no revestimento em reboco da parede de fachada.

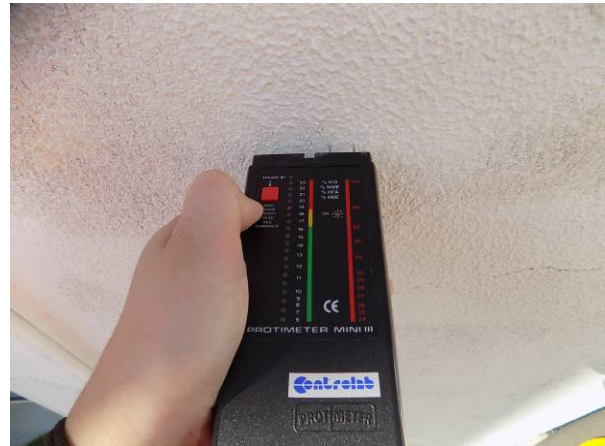
Fig. 27 - Idem. Idem. Medição da humidade superficial do revestimento da parede de fachada com humidímetro. Registo de material ligeiramente húmido.

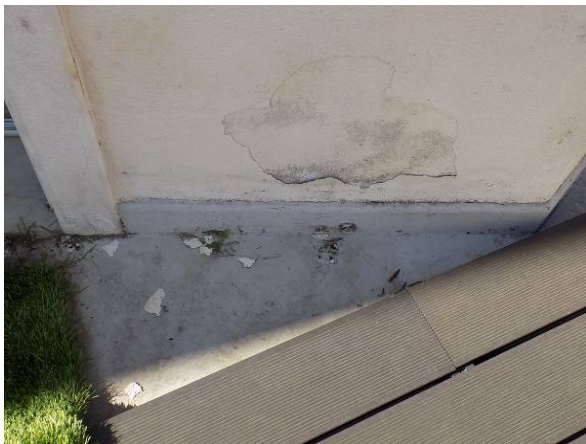
Fig. 28 - Idem. Idem. Manchas, aparentemente, de humidade no revestimento em reboco e destacamento pontual da pintura de revestimento da parede de fachada.

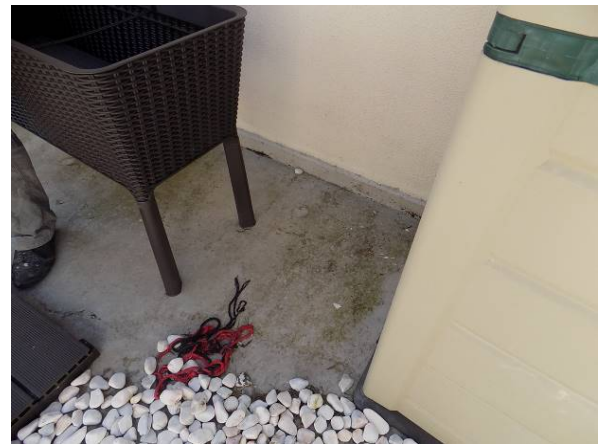
No pavimento do terraço da fração 2º C, lado tardoz, são de registar fissuras e deterioração do sistema de impermeabilização por pintura, ver figura 29 do anexo II.

Fig. 29 - Idem. Terraço da fração do 2º C (lado tardoz). Fissuras e deterioração do sistema de impermeabilização por pintura no pavimento do terraço.

Tendo em conta, de acordo com informações transmitidas e conforme foi possível evidenciar no decorrer da presente inspeção, a presença de infiltrações de água no interior das frações A (adjacentes à fachada de empena, lado nascente) e no piso 1 (escritórios) resultante de infiltrações através dos terraços do piso 2 e fachada de empena, lado nascente, a intervenção de reparação, a curto prazo, deverá passar pelo reforço do sistema de impermeabilização dos terraços, em particular do terraço da fração 2º C, e reparação dos revestimentos da empena, nascente.

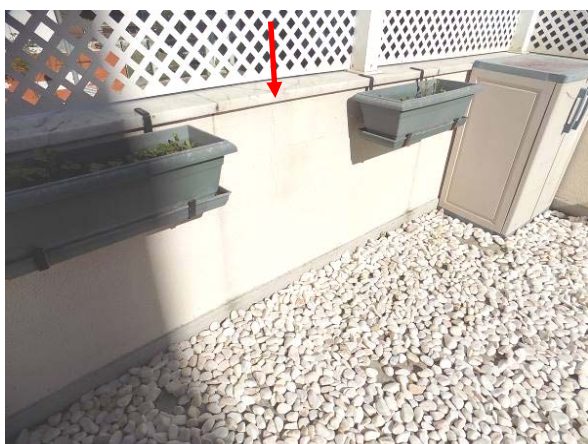
Fig. 30 – Idem. Idem. Fissuras dispersas e aleatórias no muro do terraço.

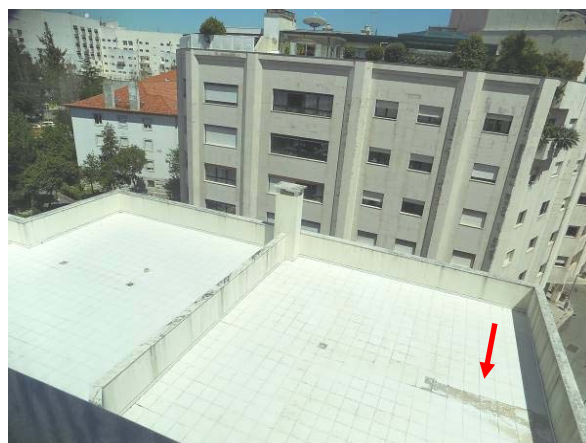
Fig. 33 – Idem. Terraços das frações do 6º A e 6º B. Manchas / acumulação de lamas e detritos no pavimento do terraço da fração 6º A. Manchas de colonização biológica no topo dos muros dos terraços e fissuras com escorrências nos paramentos interiores dos muros.

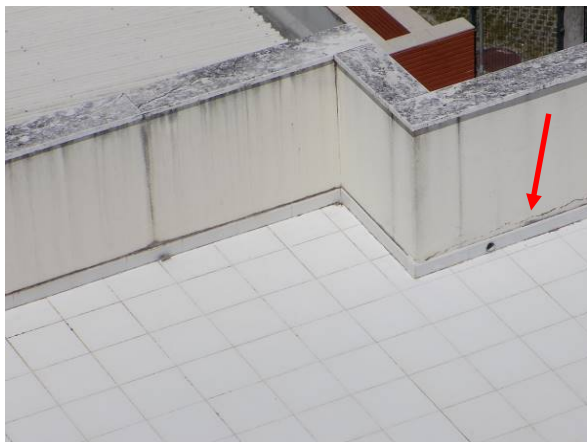
Fig. 34 – Idem. Idem. Pormenor de fissura horizontal no muro de platibanda do terraço junto ao pavimento.

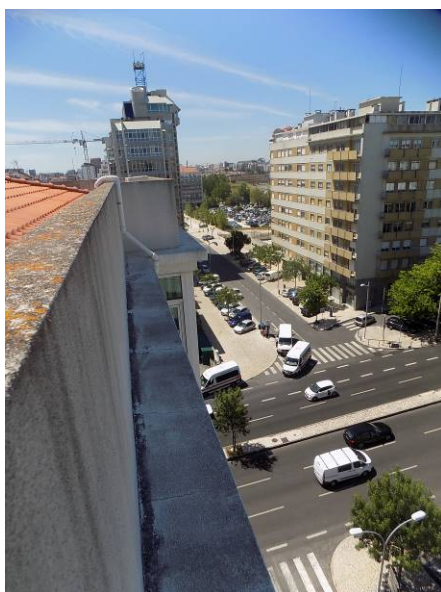
Fig. 36 - Idem. Idem. Outro exemplo de manchas de colonização biológica no coroamento do muro de platibanda (lado poente). Fissuras dispersas na parte superior da cornija da fachada poente.

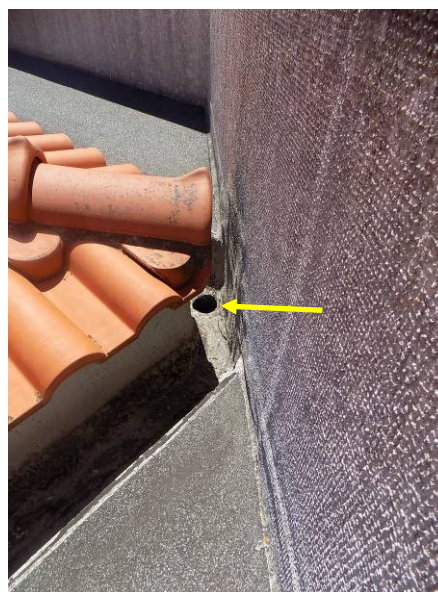
Fig. 37 - Idem. Idem. Exemplo de ponto de escoamento de águas pluviais sem ralo de pinha.

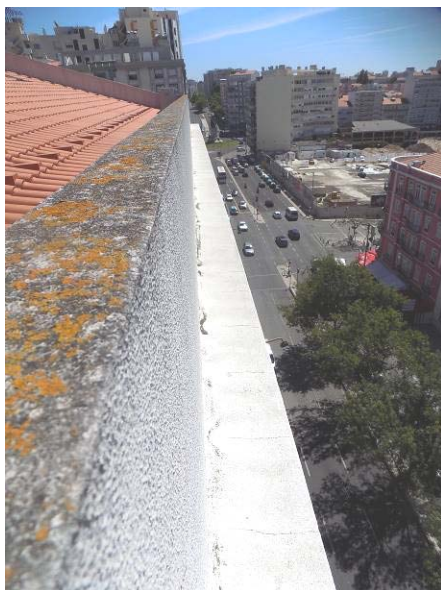
Fig. 38 – Idem. Idem. Manchas de colonização biológica no coroamento do muro de platibanda da fachada principal. Fissuras dispersas na parte superior da cornija da fachada.

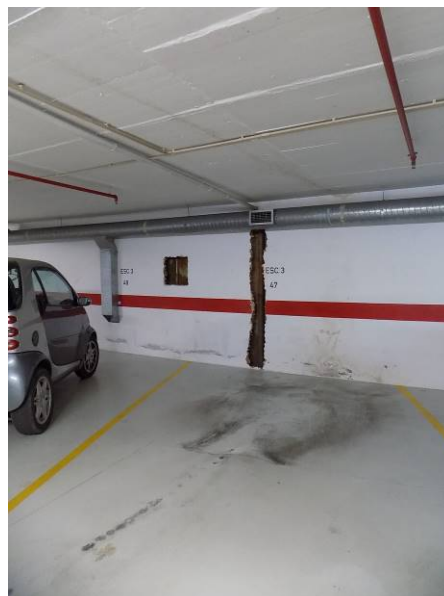
Fig. 39 – Idem. Interior. Parqueamento no piso -4. Manchas de humidade na parede interior de alvenaria de tijolo (lado poente). Abertura de janelas de sondagem na parede efetuadas pela Administração do Edifício.

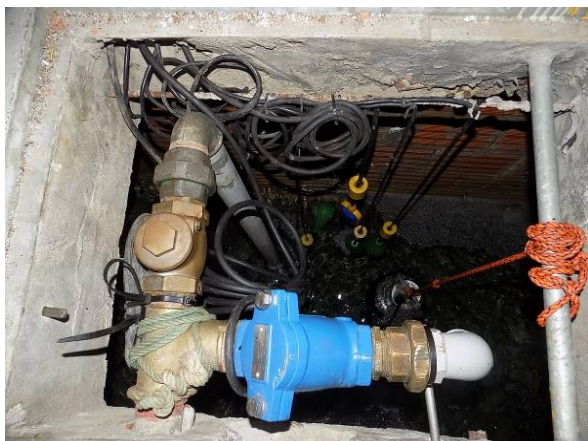
Fig. 42 – Idem. Idem. Idem. Pormenor de um dos poços existentes no piso -4 do edifício. No decorrer da visita, esta solução demonstrou ser eficaz. Alerta-se, apenas, para o diâmetro, eventualmente, reduzido dos tubos de escoamento das águas para o exterior do edifício.

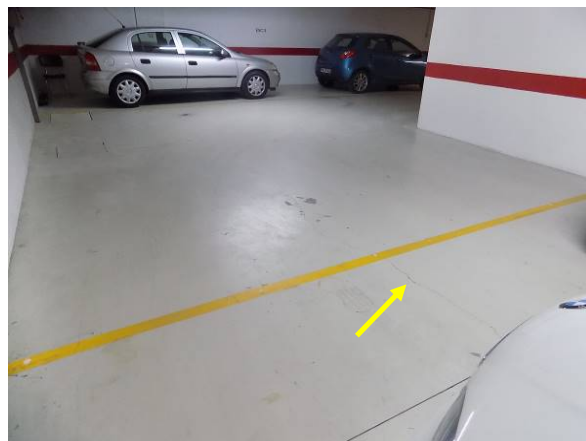
- Nos pisos das caves para estacionamento destacam-se anomalias relacionadas com manchas de humidade nas paredes de contenção, provenientes de infiltrações dos terrenos envolventes e fissuras nas lajes com orientação bem definida, atravessando a secção, com especial incidência nos cantos e a meio vão das lajes, com aberturas superiores a 0,30mm, correlacionadas com fenómenos de retração dos betões.

Fig. 43 - Idem. Idem. Idem. Fissura com orientação bem definida no pavimento, correlacionada com fenómenos de retração dos betões, com abertura superior a 0,30mm.

Os pisos, em cave de estacionamento, carecem de intervenção de reparação, com injeção de resinas hidroexpansivas nos muros de contenção para travar as infiltrações e injeção de resinas epoxídicas para repor o monolitismo das lajes e travar a sua degradação por corrosão.

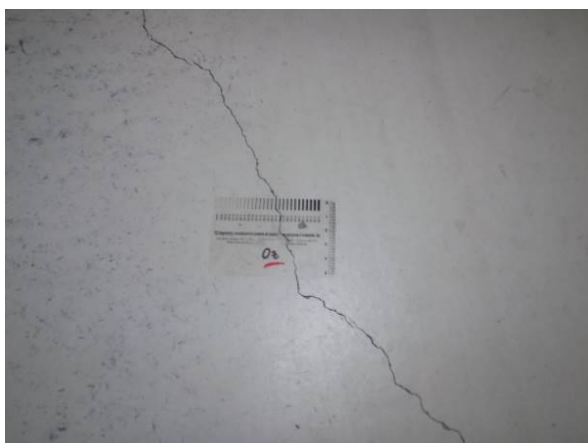
Fig. 44 - Idem. Idem. Idem. Outro exemplo de fissura com orientação bem definida no pavimento, com abertura de 0,65mm.

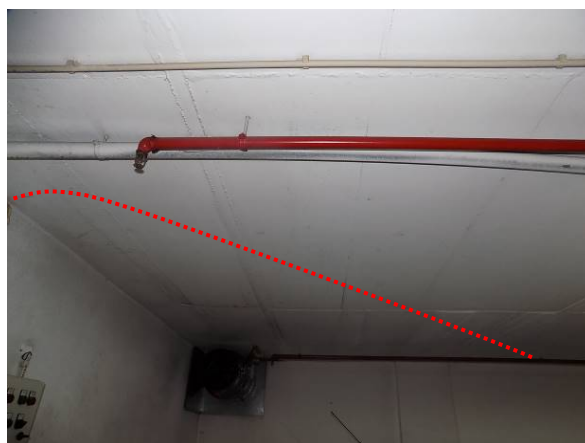
Fig. 45 - Idem. Idem. Idem. Fissura no canto (nascente/sul) da laje de teto do piso -4 com atravessamento da laje.

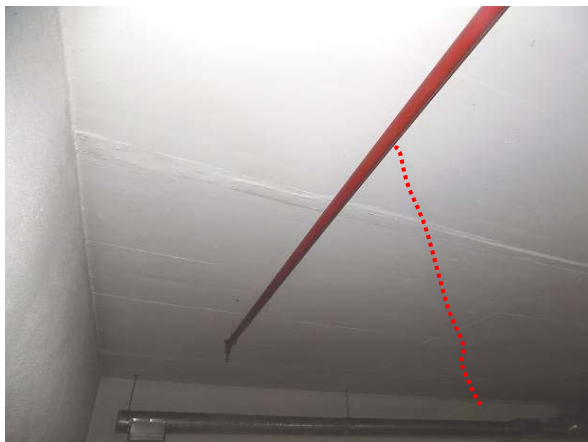
Fig. 46 – Idem. Idem. Idem. Outro exemplo de fissura no canto (sul/poente) da laje de teto do piso -4 com atravessamento da laje (ver figura 56 na face superior da laje).

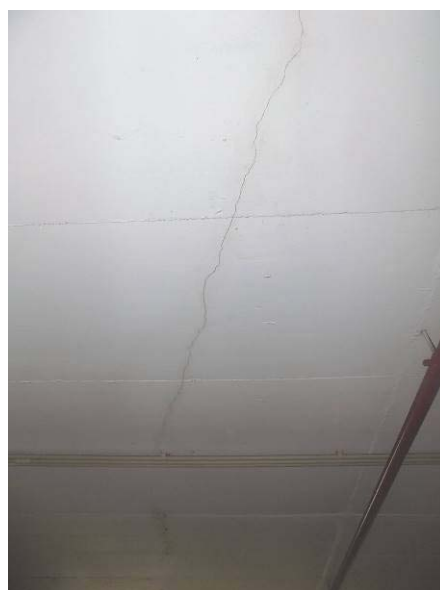
Fig. 47 - Idem. Idem. Idem. Fissura a meio vão da laje de teto do piso -4 com atravessamento da laje (ver figura 57 na face superior da laje).

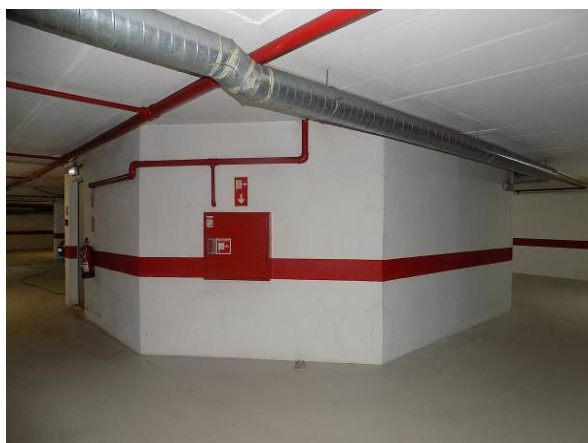
Fig. 48 - Idem. Idem. Idem. Fissuração mapeada no revestimento em reboco em zona corrente de alvenaria de tijolo na parede do núcleo de escadas e elevador de acesso às frações destinadas a habitação.

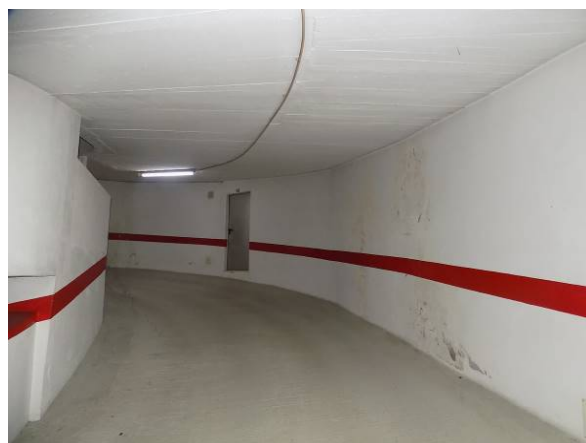
Fig. 49 - Idem. Idem. Rampa de ligação do piso -4 e o piso -3. Manchas de humidade na parede de contenção em betão armado (lado nascente).

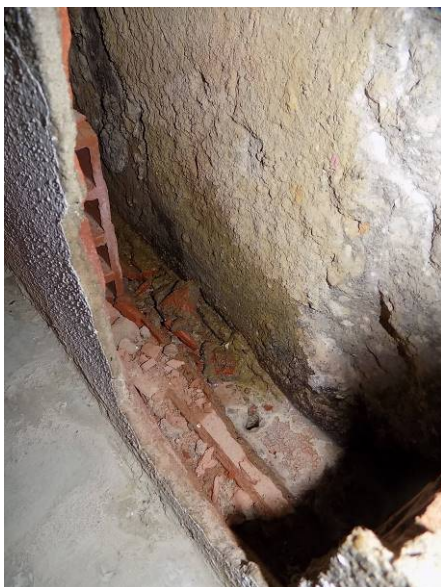
Fig. 50 – Idem. Idem. Idem. Parqueamento no piso -3. Caixa-de-ar sem caleira para encaminhamento de águas.

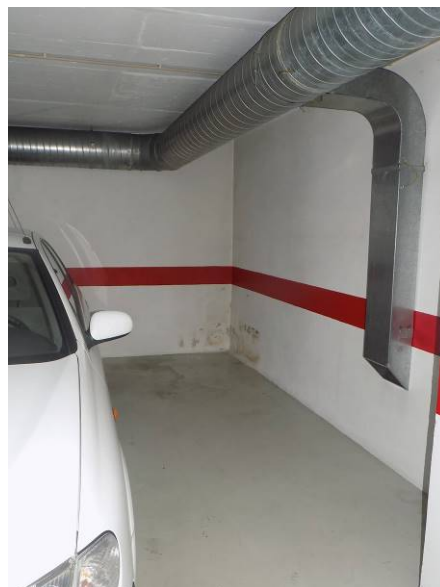
Fig. 51 - Idem. Idem. Idem. Manchas de humidade na base da parede interior de alvenaria de tijolo (lado poente).

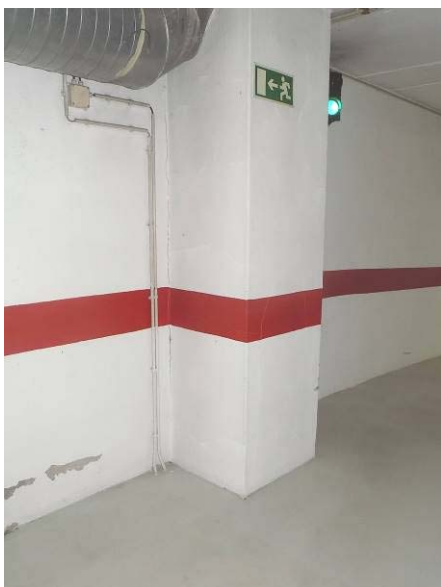
Fig. 52 - Idem. Idem. Idem. Fissura na ligação da corete e parede interior em alvenaria de tijolo. Destacamento da pintura de revestimento na base da parede.

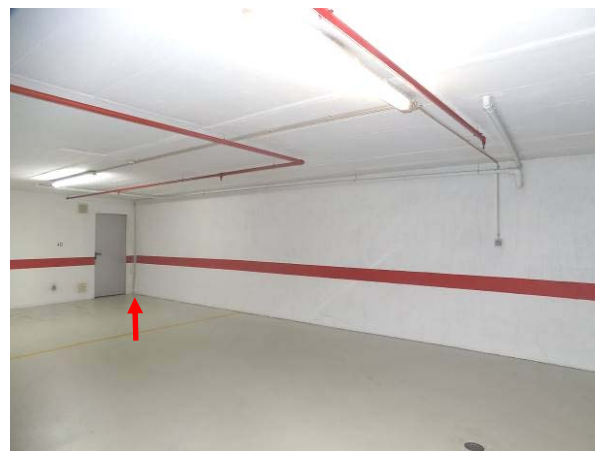
Fig. 53 - Idem. Idem. Idem. Abertura de fenda na ligação da parede interior divisória em alvenaria de tijolo e da parede interior em alvenaria de tijolo (lado nascente). Fissuração mapeada na parede interior em alvenaria de tijolo.

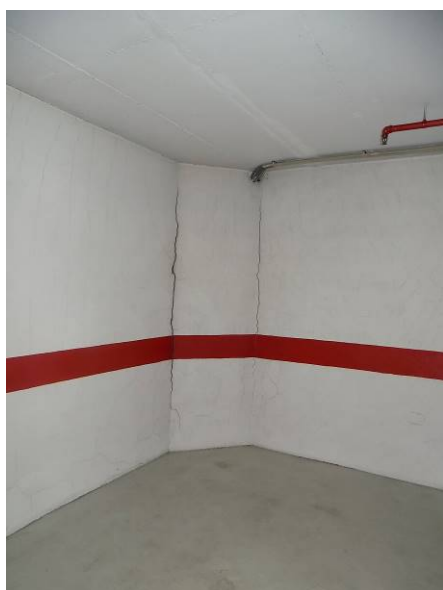
Fig. 54 - Idem. Idem. Idem. Abertura de fenda na parede interior em alvenaria de tijolo (canto nascente / sul).

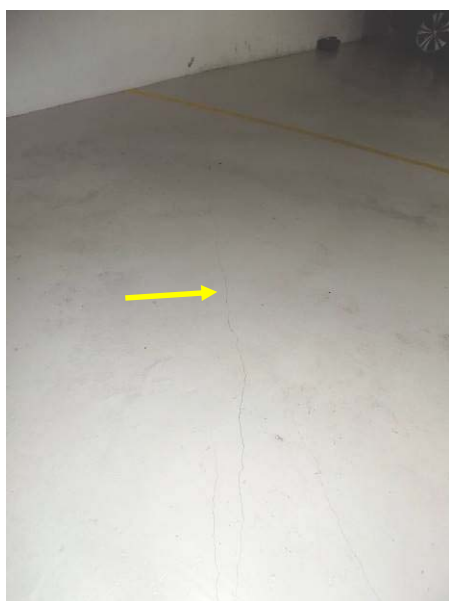
Fig. 56 – Idem. Idem. Idem. Fissura com orientação bem definida no pavimento com atravessamento da laje (ver mesma fissura na laje de teto do piso -4 na figura 46).

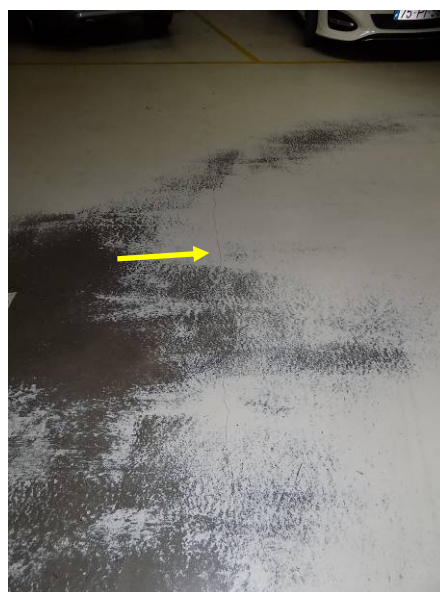
Fig. 57 - Idem. Idem. Idem. Fissura com orientação bem definida no pavimento com atravessamento da laje (ver mesma fissura a meio vão na laje de teto do piso -4 na figura 47).

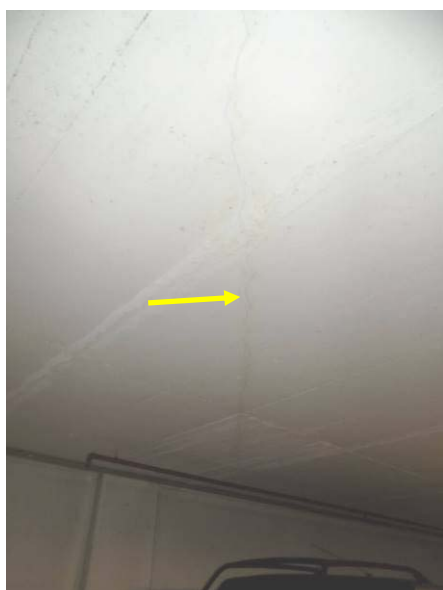
Fig. 58 - Idem. Idem. Idem. Fissura no canto (nascente/sul) da laje de teto do piso -3 com atravessamento da laje.

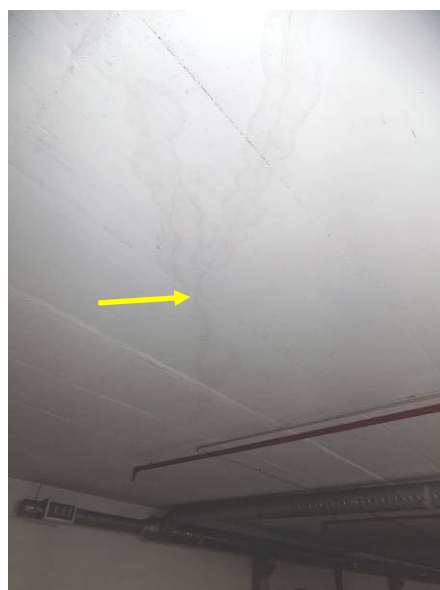
Fig. 59 - Idem. Idem. Idem. Outro exemplo de fissura com escorrências no canto (sul/poente) da laje de teto do piso -3 com atravessamento da laje.

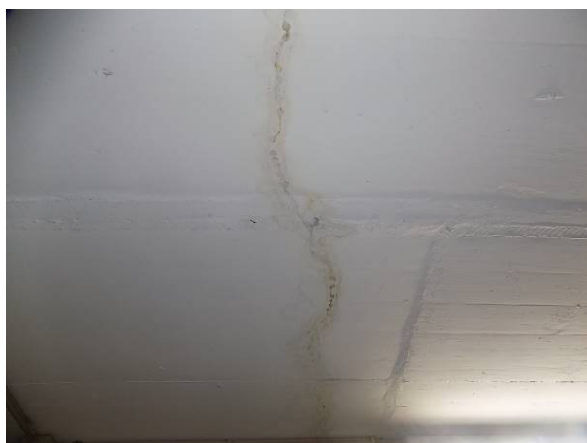
Fig. 60 - Idem. Idem. Idem. Fissura com escorrências a meio vao da laje de teto do piso -3 com atravessamento da laje.

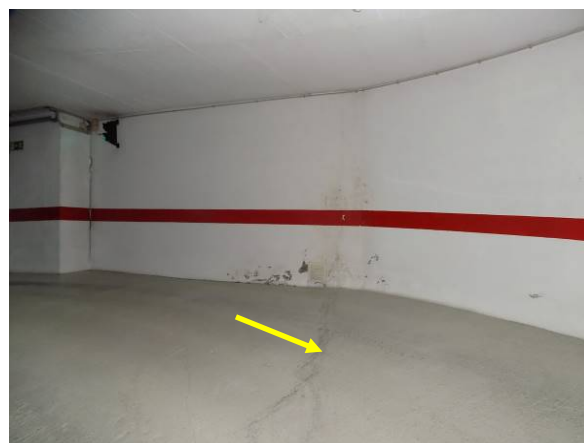
Fig. 61 - Rampa de ligação do piso -3 e o piso -2. Manchas de humidade na parede de contenção em betão armado. Fissura com orientação bem definida no pavimento da rampa com atravessamento da laje.

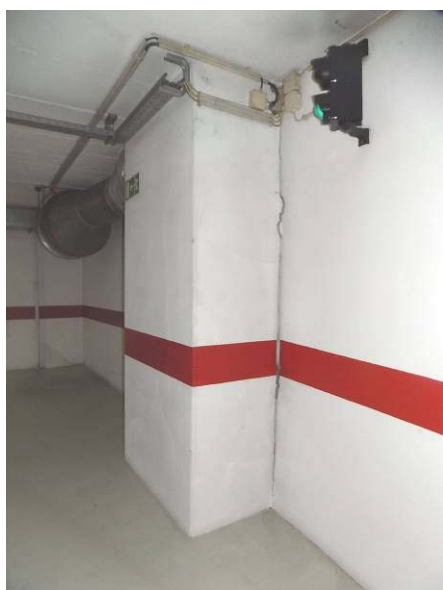
Fig. 62 - Idem. Idem. Idem. Parqueamento no piso -2. Abertura de fenda na ligação da corete e parede interior em alvenaria de tijolo.

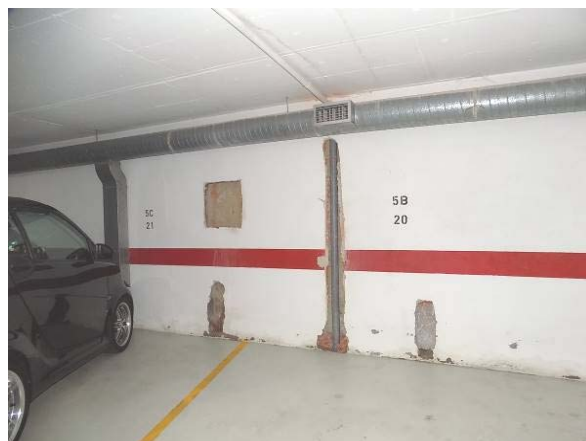
Fig. 63 - Idem. Idem. Idem. Manchas de humidade na base da parede interior da parede de contenção (lado poente). Aberturas de janelas de sondagem na parede interior da parede de contenção efetuadas pela Administração do Edifício.

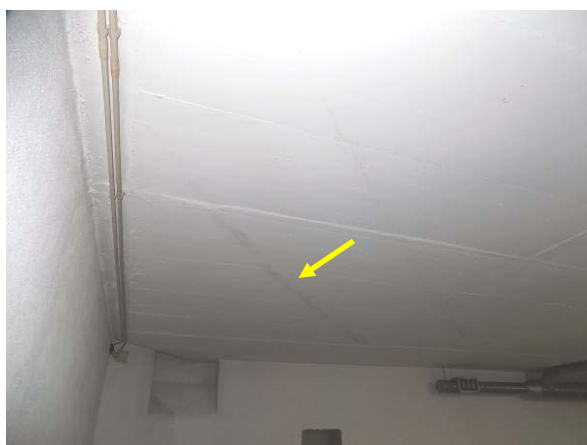
Fig. 64 - Idem. Idem. Idem. Outro exemplo de fissuras num canto da laje de teto do piso -2 com atravessamento da laje.

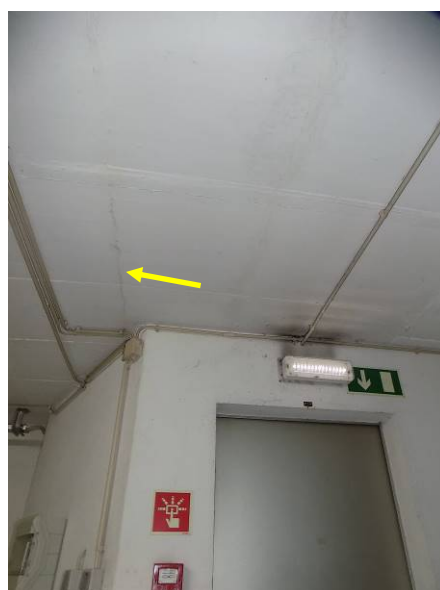
Fig. 65 - Idem. Idem. Idem. Fissura com escorrências a meio vao da laje de teto do piso -2 com atravessamento da laje.

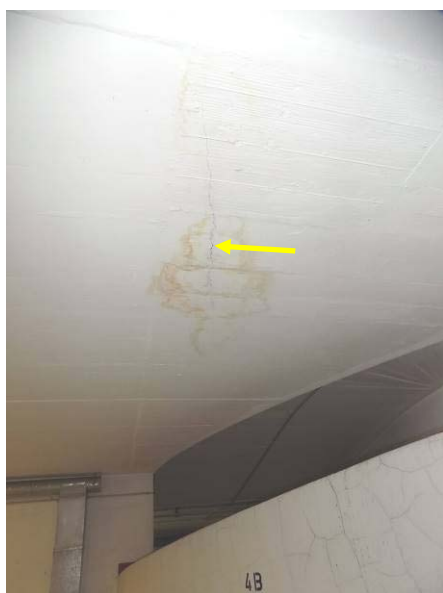
Fig. 66 – Idem. Idem. Idem. Continuidade da fissura com escorrência a meio vao da laje de teto do piso -2 com atravessamento da laje.

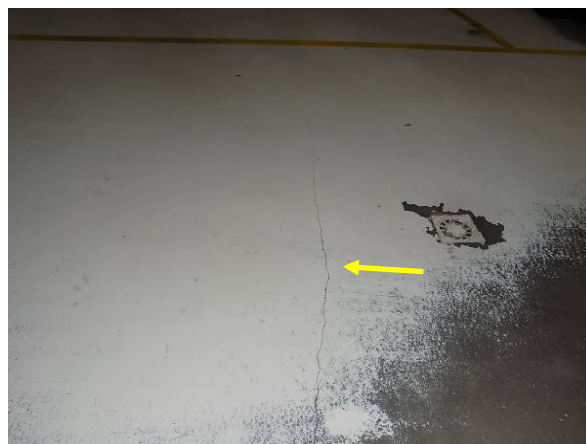
Fig. 67 - Idem. Idem. Parqueamento no piso -1. Fissura com orientação bem definida no pavimento com atravessamento da laje (ver mesma fissura a meio vão na laje de teto do piso -2 na figura 65).

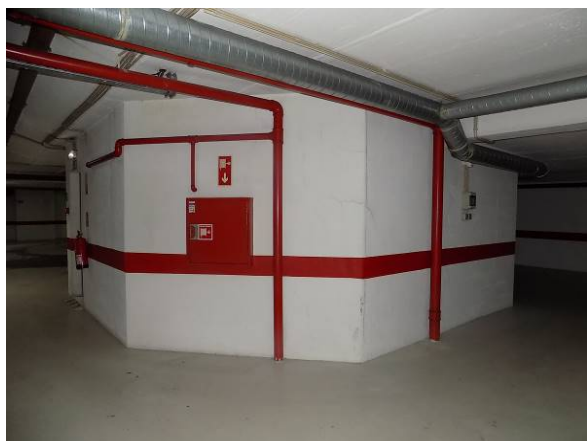
Fig. 68 - Idem. Idem. Idem. Fissuração mapeada no revestimento em reboco em zona corrente de alvenaria de tijolo na parede do núcleo de escadas e elevador de acesso às frações destinadas a habitação.

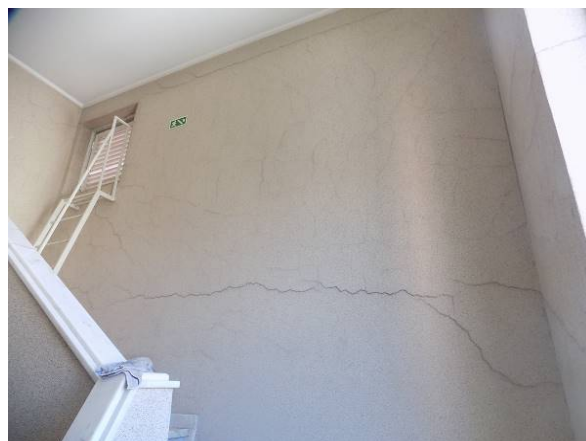
Fig. 69 - Idem. Idem. Caixa de escadas de acesso às frações destinadas a habitação. Fissuração mapeada do revestimento em reboco no paramento interior. Fissuras com orientação bem definida em zona de transição de elementos de betão armado e alvenaria de tijolo.

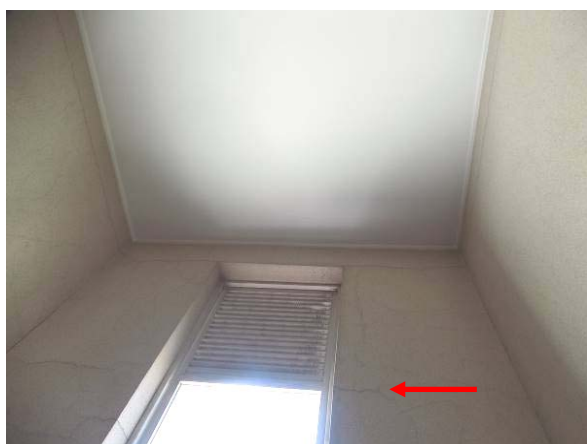
Fig. 70 - Idem. Idem. Idem. Idem. Fissuração mapeada e fissuras dispersas e aleatórias, aparentemente, com atravessamento da parede de fachada (ver figura 21).

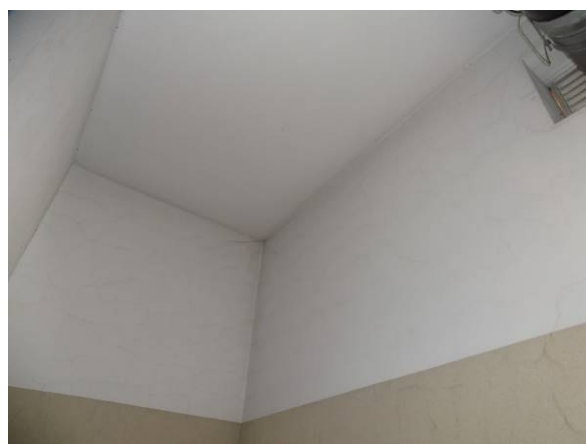
Fig. 71 - Idem. Idem. Caixa de escadas de acesso às frações destinadas a escritórios. Fissuração mapeada na generalidade do revestimento interior das paredes.

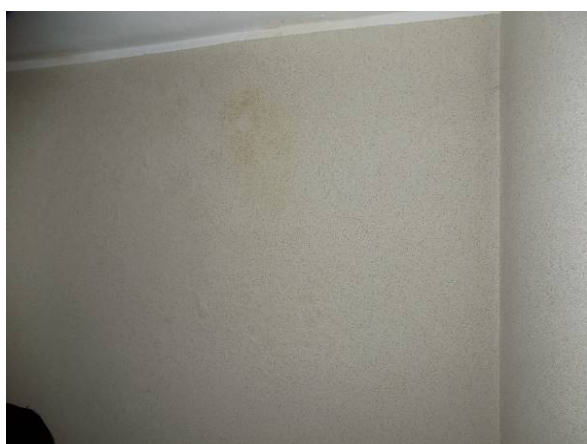
Fig. 72 – Idem. Idem. Idem. Empolamento do revestimento interior da parede da caixa de escadas, ao nível dos pisos subterrâneos.

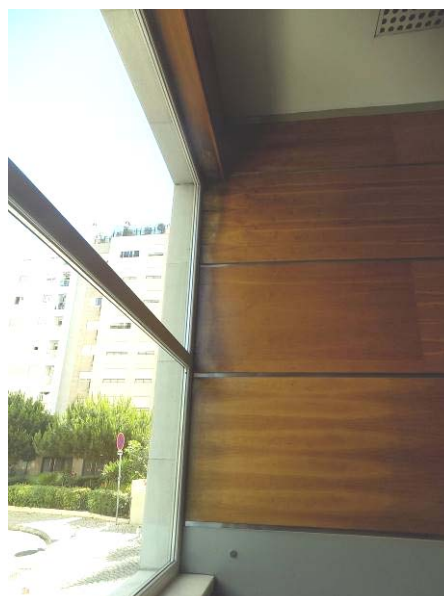
Fig. 73 - Idem. Idem. Zona de escritórios no piso 1. Manchas de humidade nos revestimentos das paredes da zona de acesso aos escritórios, sob zona de terraço do piso 2.

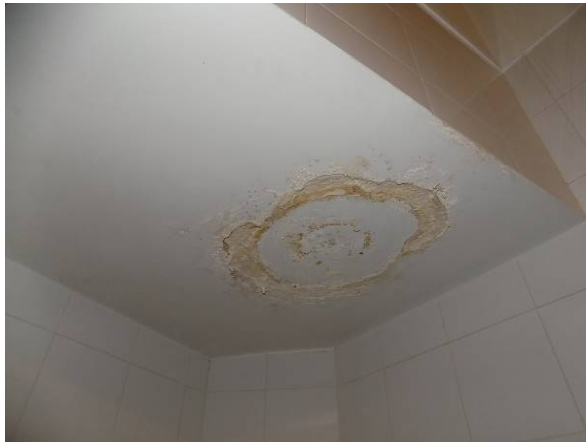
Fig. 74 - Idem. Idem. Idem. Mancha / infiltração de água no teto da casa dos lixos, sob zona de terraço do piso 2.

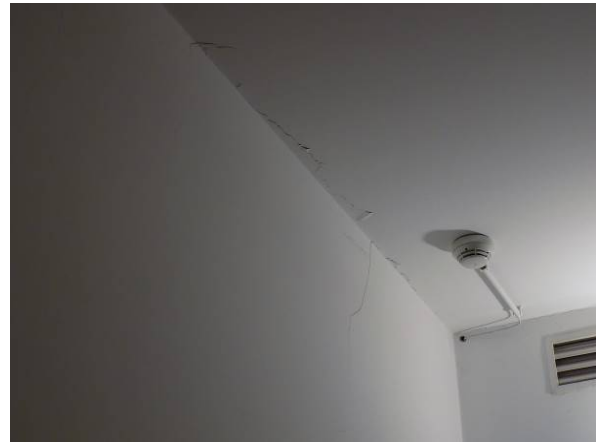
Fig. 75 - Idem. Idem. Idem. Fissura na ligação do teto e da parede interior divisória (casa dos lixos e escritório).

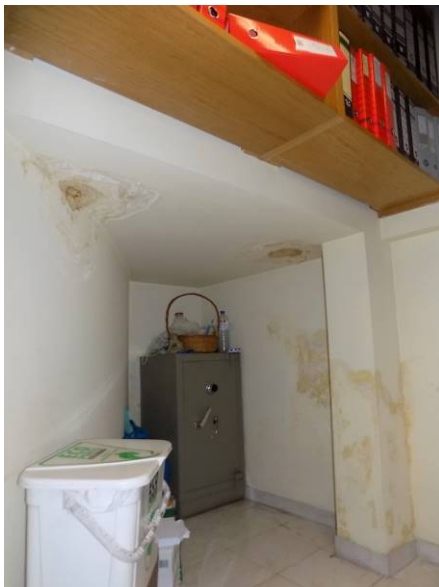
Fig. 76 – Idem. Idem. Escritório 4. Manchas / infiltração de água no teto e parede dos arrumos do escritório, sob terraço do piso 2.

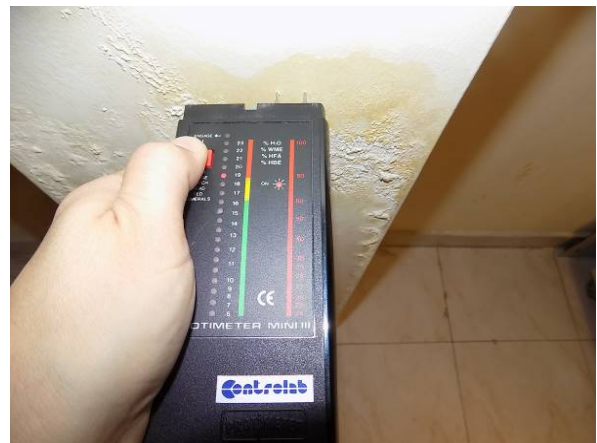
Fig. 77 - Idem. Idem. Idem. Idem. Medição da humidade relativa com humidímetro. Registo de material muito húmido.

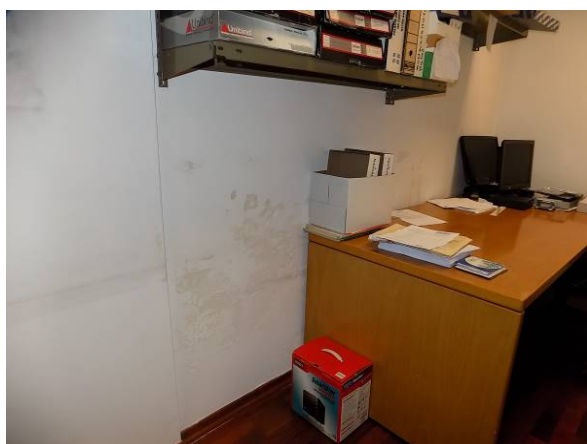
Fig. 78 - Idem. Idem. Idem. Mancha / infiltração de água no paramento interior da fachada de empena, lado nascente.

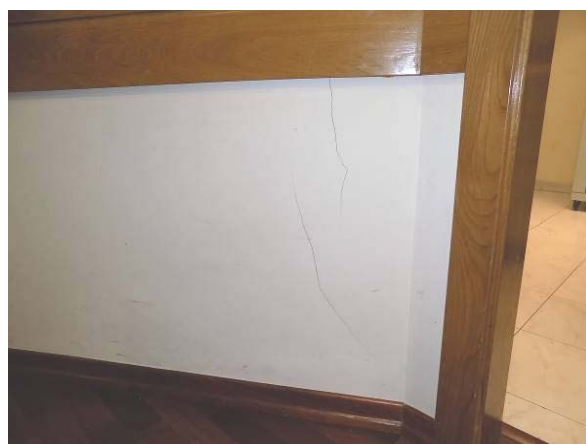
Fig. 79 - Idem. Idem. Idem. Exemplo de fissuras dispersas e aleatórias em parede de alvenaria de tijolo.
