**Diagnóstico, Levantamento e Controlo de Qualidade
em Estruturas e Fundações**

**EDIFÍCIO SITO NA AV. DAS FORÇAS
ARMADAS, N.º34, EM LISBOA**

**ESTUDO PRELIMINAR SOBRE
AS ANOMALIAS EXISTENTES NO EDIFÍCIO,
TENDO EM VISTA A DEFINIÇÃO DA ESTRATÉGIA
DE INTERVENÇÃO ADEQUADA**

Processo N.º: 1758/00

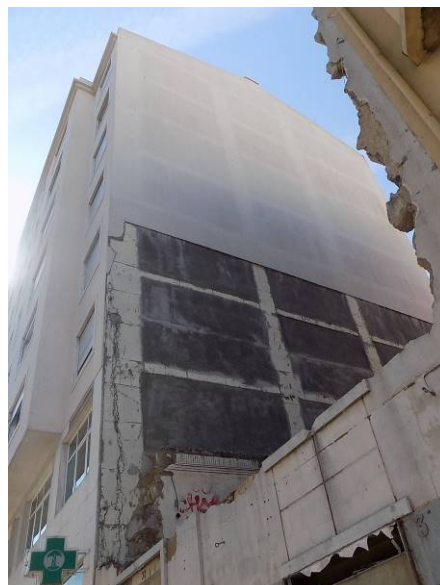
Na parte superior da fachada da empena, lado nascente, registam-se manchas escuras no revestimento em reboco em zonas correntes de alvenaria de tijolo e, na parte inferior da fachada, de notar a ausência da proteção final em reboco e pintura, conforme evidenciado na figura 7 do anexo II.

Fig. 7 - Idem. Vista geral da fachada de empena, lado nascente. Presença de manchas escuras no revestimento em reboco na parte superior da fachada em zona corrente de alvenaria de tijolo e parte inferior da fachada sem proteção final em reboco e pintura.

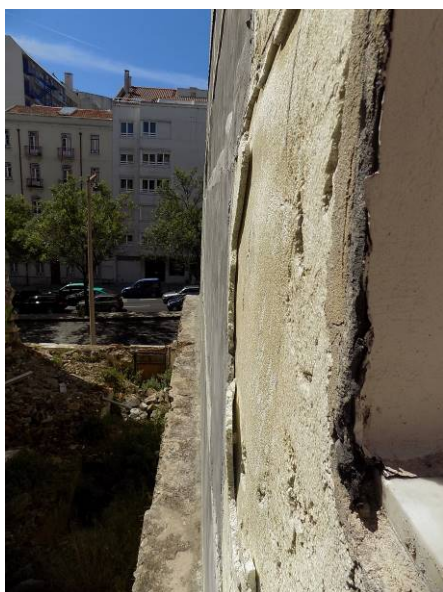
Fig. 8 - Idem. Pormenor da fachada de empena com destacamento de reboco de revestimento e de forra de empena com esferovite.

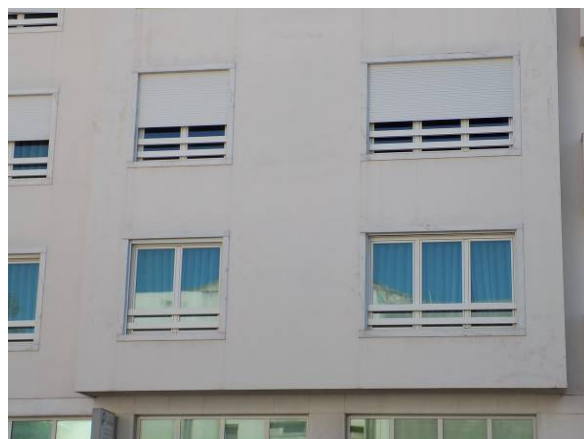
- Fissuração mapeada pontual em zona corrente de alvenaria de tijolo, ver figura 3 do anexo II.
- Fissuras, dispersas e aleatórias, no revestimento em reboco da parede de fachada poente e no muro do terraço tardoz, ao nível do 2º andar, em zona corrente de alvenaria de tijolo, ver figuras 12, 13 e 17 do anexo II.

- Manchas, aparentemente, de humidade nos revestimentos em reboco das paredes das fachadas, com maior incidência junto de zonas fissuradas, conforme evidenciado nas figuras 10, 12, 13, 23, 25, 26 e 27 do anexo II.

Fig. 13 - Idem. Idem. Outros exemplos de manchas, aparentemente, de humidade no revestimento em reboco da fachada e de fissuras dispersas e aleatórias no revestimento em reboco em zona corrente de alvenaria de tijolo.

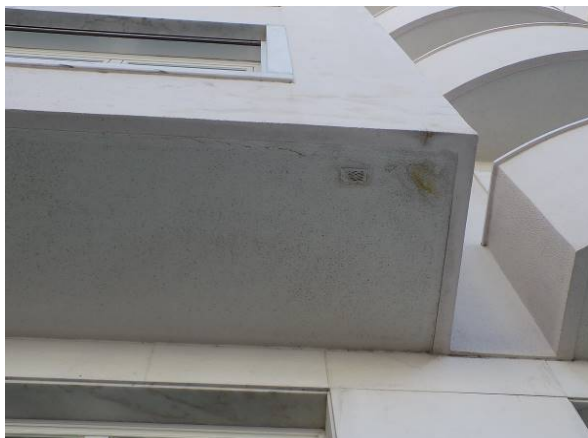
Fig. 14 – Idem. Idem. Fissuras e manchas com escorrências na parte inferior de elementos salientes da fachada, em consola.

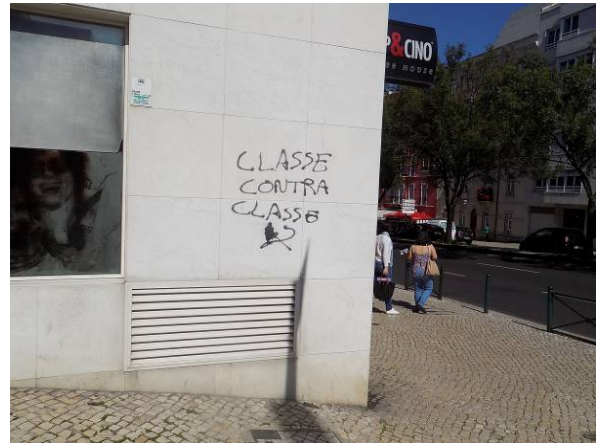
São de registar, também, fraturas pontuais de placas de pedra de revestimento das fachadas e a presença de manchas nas juntas entre as placas de pedra, ver exemplo na figura 18 do anexo II, e, ainda, a presença pontual de grafitis, ver figura 19 do anexo II.

Fig. 19 - Idem. Idem. Presença pontual de grafitis no revestimento em placas de pedra.

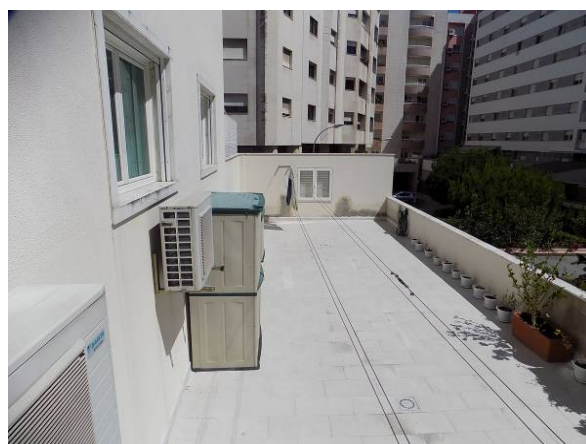
De acordo com informações transmitidas, o pavimento do terraço da fração 2º A, recentemente intervencionado através de reforço do sistema de impermeabilização, passou a acumular água pontualmente, denunciando inclinação insuficiente para escoamento das águas pluviais, ver figuras 31 e 32 do anexo II.

Fig. 31 - Idem. Idem. Vista geral do terraço do 2º A, recentemente intervençionado (reforço do sistema de impermeabilização).

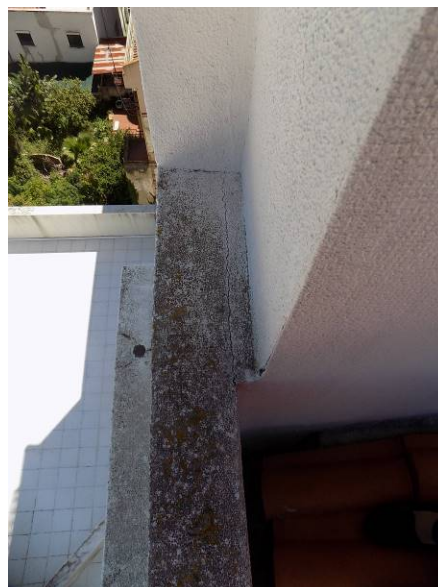
Da inspeção visual à cobertura, pelo exterior, assinalam-se em particular manchas de colonização biológica no coroamento dos muros de platibanda e fissuras dispersas na parte superior das cornijas das fachadas, conforme evidenciado nas figuras 35, 36 e 38 do anexo II. É de registar também a ausência de ralos de pinha nos pontos de escoamento de água pluviais, ver exemplo na figura 37 do anexo II.

Fig. 35 - Idem. Cobertura. Manchas de colonização biológica no coroamento do muro de platibanda (lado tardoz). Fissuras dispersas na parte superior da cornija da fachada.

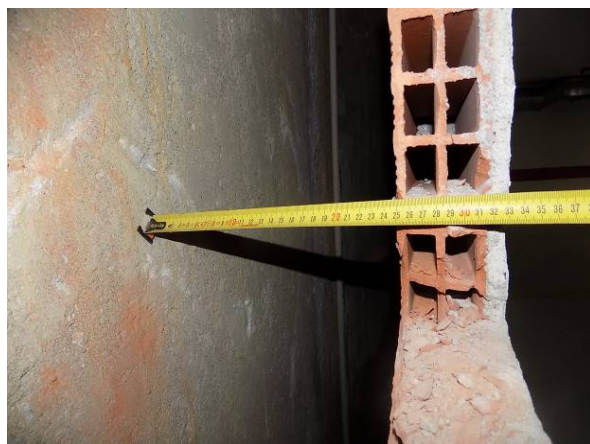
Conforme foi possível evidenciar, no decorrer da inspeção, de mencionar que o edifício dispõe dum sistema de bombagem de águas provenientes de infiltrações do terreno, encaminhando-as para a rede de drenagem, incluindo dois poços de recolha e armazenamento sob o piso -4, ver figuras 40 a 42 do anexo II. Apesar dos pisos das caves manifestarem, pontualmente, a presença de manchas de humidade nas paredes interiores, que revestem as paredes de contenção, esta solução aparenta ser eficaz. Alerta-se, apenas, para o diâmetro, aparentemente, reduzido dos tubos de escoamento das águas para o exterior do edifício, que pode comprometer a eficácia do sistema, em períodos de chuvas mais intensas, recomendando-se um cálculo de verificação dos diâmetros.

Fig. 40 - Idem. Idem. Idem. Identificação da constituição da parede do parqueamento (parede de contenção + caixa-de-ar com 0,25m + parede de alvenaria de tijolo e reboco de revestimento com 0,08m).

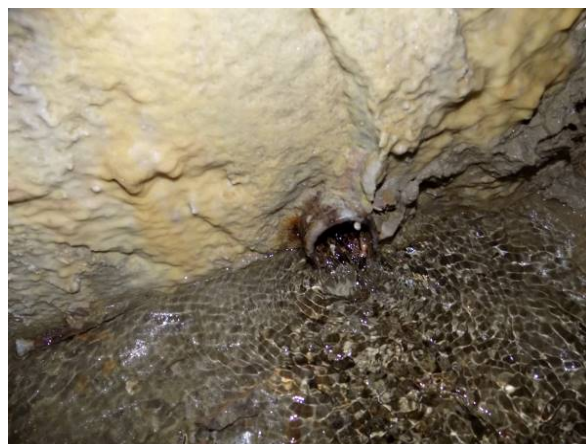
Fig. 41 - Idem. Idem. Idem. Presença de caleira na base da caixa-de-ar das paredes do parqueamento para encaminhamento, de águas, infiltradas do terreno, para 2 poços existentes no piso -4 do edifício.

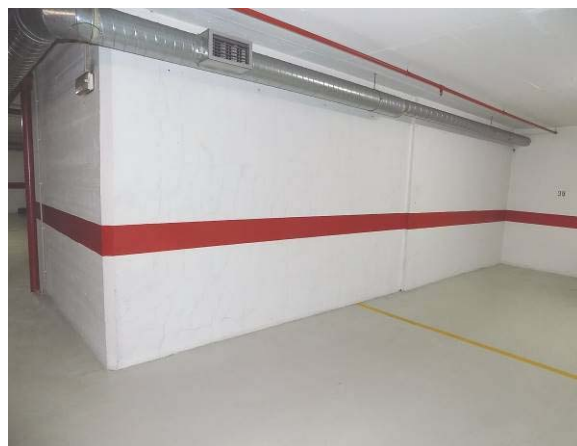
- Fissuração mapeada no revestimento em reboco em zona corrente de alvenaria de tijolo nas paredes do núcleo de escadas e elevadores de acesso às frações destinadas a habitação, ver exemplos nas figuras 48, 55 e 68 do anexo II.

Fig. 55 - Idem. Idem. Idem. Fissuração mapeada no revestimento em reboco em zona corrente de alvenaria de tijolo na parede do núcleo de escadas e elevador de acesso às frações destinadas a habitação.

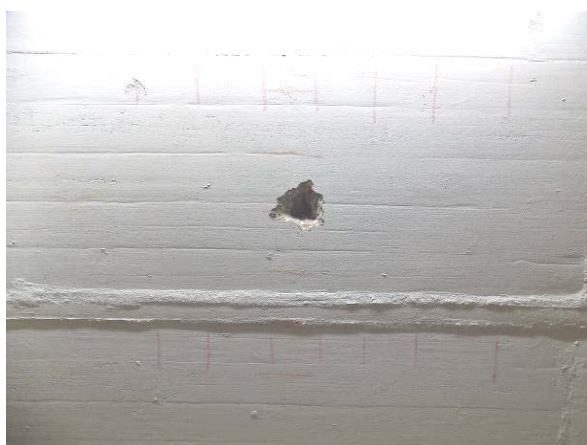
Fig. 80 – Ensaaios não destrutivos “in-situ”. Zona de ensaios Z1. Parqueamento Piso -4 (face inferior da laje de teto). Disposição da malha de armaduras levantada com o pacómetro e sondagem para confirmação do diâmetro das armaduras.

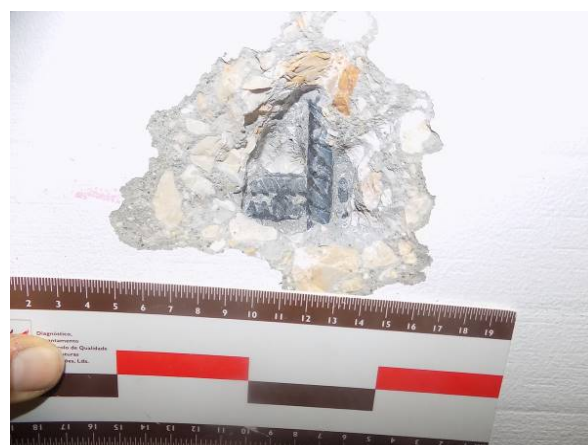
Fig. 81- Idem. Idem. Idem. Idem. Pormenor da sondagem para confirmação do diâmetro das armaduras.

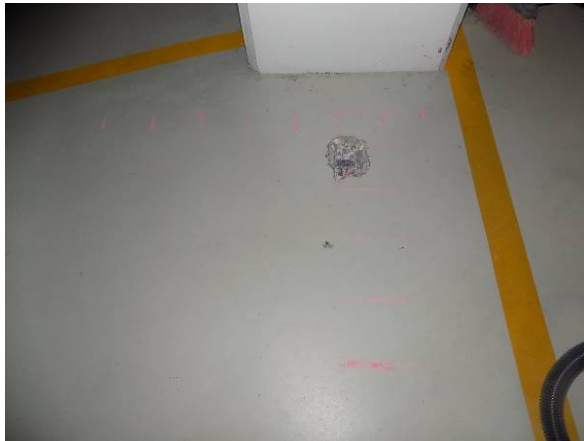
Fig. 82 – Ensaaios não destrutivos “in-situ”. Zona de ensaios Z2. Parqueamento Piso -3 (face superior da laje do pavimento). Disposição da malha de armaduras levantada com o pacómetro e sondagem para confirmação do diâmetro das armaduras.

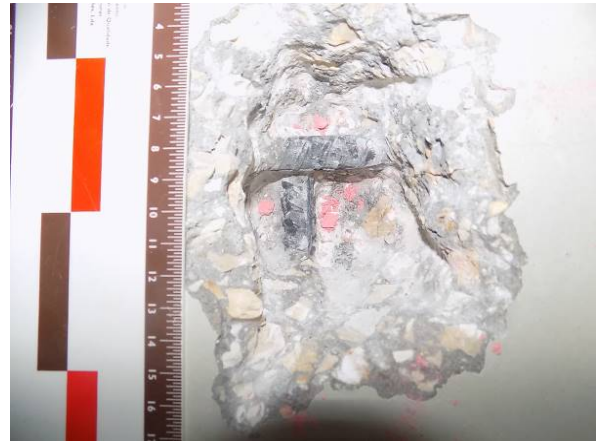
Fig. 83- Idem. Idem. Idem. Idem. Pormenor da sondagem para confirmação do diâmetro das armaduras.
